광섬유 절단면에 따라 융착접속시 발생하는 손실특성에 관한 연구

A study on the Properties of the Loss occurring in Fusion-Splice According to the Optical Fiber End Face Defects

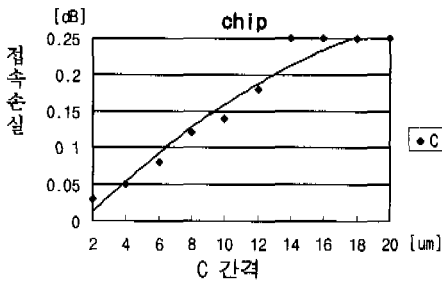
그림 3-10. chip 절단면과 접속손실의 분포

- (a) chip 모형 (b) C 간격과 접속손실

chip인 경우 그림 3-10과 같이 C의 길이에 따라서 접속손실이 결정되며 10 μ m 이하가 접속손실 한계치임을 알 수 있다. 접속손실 0.25dB 이상은 splice error 또는 cleave를 의미하며 재절단을 하여야 한다. 절단면 형태는 그림 3-11과 같다.

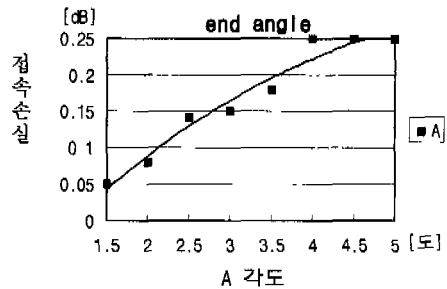
그림 3-12. end angle 절단면과 접속손실의 분포

- (a) end angle 모형 (b) A 각도와 접속손실

end angle인 경우 그림 3-12와 같이 A의 각도에 따라서 접속손실이 결정되며 3 $^{\circ}$ 이하가 접속손실 한계치임을 알 수 있다. 접속손실 0.25dB 이상은 splice error, cleave 또는 edge not found를 의미하며 재접속을 하여야 한다.
